TEXTO PARA DISCUSSÃO Nº 1344

**FATORES CONDICIONANTES
DA GRAVIDADE DOS
ACIDENTES DE TRÂNSITO NAS
RODOVIAS BRASILEIRAS**

Brasília, julho de 2008

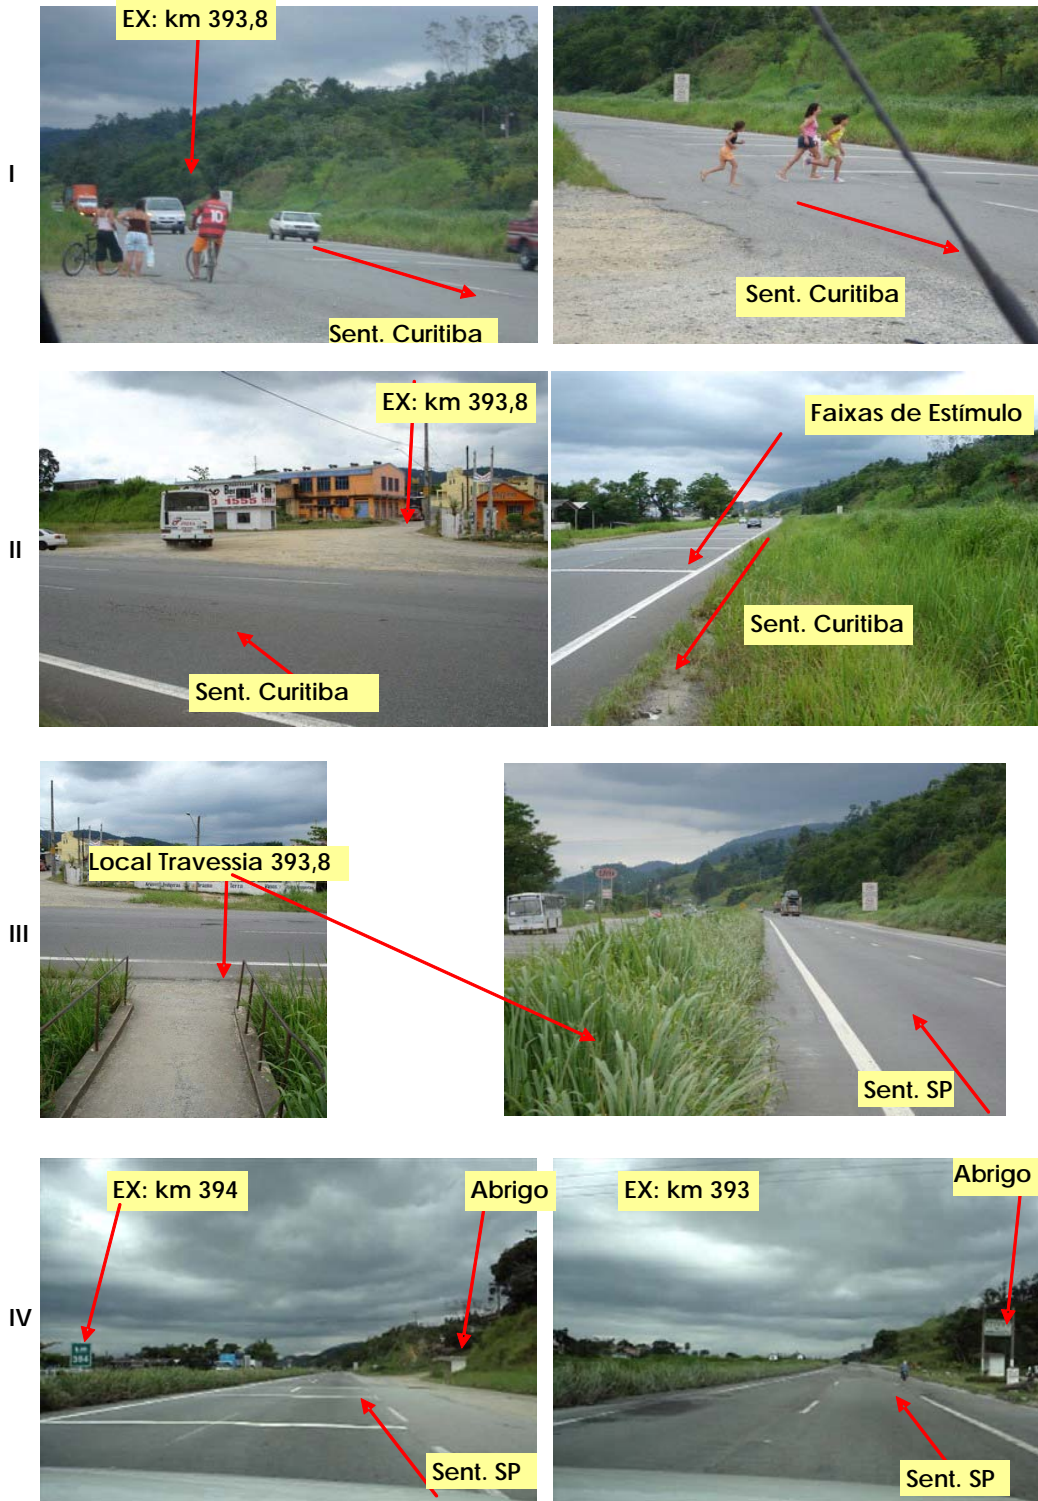
FIGURA 1
Cadastro fotográfico do local (trecho)

3.5. Informação adicional	Esta é uma área urbanizada do município de Miracatu
	3.6. Condições de sinalização vertical e horizontal	A sinalização vertical e horizontal não garante informação para os condutores sobre a travessia de pedestres.

3.7. Condições de conservação de rotina	Existem problemas de conservação do pavimento e falta de roçada ao longo do trecho.
	3.8. Elementos de segurança	Não existe desensa para proteção da área de pedestres.

4. Descritivo das características físicas	Este trecho próximo à entrada de Miracatu sofre com as interferências da urbanização lindeira à rodovia, principalmente no sentido Curitiba. São verificados até quatro locais de travessia ao longo do trecho. A população depende da rodovia para realizar suas viagens de trabalho. Em ambos os sentidos está implantada uma sinalização horizontal para estímulo de redução de velocidade dos veículos.	
Características operacionais do local (trecho)

7. Descritivo das características operacionais	No sentido Curitiba, a rodovia possui maior risco pelo trânsito de pedestres e ciclistas. A interferência entre o tráfego não-motorizado e motorizado é grande neste trecho, visto que os pedestres/ciclistas se utilizam dele para acessar a entrada principal do município no km 394,5. O fluxo de veículos é intenso, não propiciando chances de travessia segura para pedestres ao longo do dia e, durante a noite, o problema está na visualização do condutor e na percepção do pedestre. Não existe qualquer tipo de proteção dos principais locais de travessia e dos pontos de ônibus, deixando os pedestres expostos ao risco.	
Informações do Datatran referentes ao local (trecho)

V. Acidentes com vítimas (trecho) – atropelamentos de pedestre (foco)	Acidentes com feridos	2
	Acidentes com mortes	2
VI. Descritivo dos tipos de acidentes com vítimas ocorridos no local no período	Nos 1.000m vistoriados, registraram-se seis acidentes com vítimas, gerando duas vítimas fatais e cinco vítimas feridas. 66,7% deles ocorreram no período noturno, e 83% no sentido Curitiba. São quatro (66,7%) atropelamentos de pedestres com duas vítimas fatais e duas vítimas feridas. Os outros dois acidentes com vítimas envolviam bicicleta (16,6%) e motocicleta (16,6%).	
VII. Descritivo dos fatores contribuintes para ocorrência dos acidentes	Os riscos ocorrem pela interferência do intenso fluxo de veículos junto do tráfego de ciclistas e pedestres na margem sentido Curitiba. Não existe qualquer tipo de segregação ou proteção deste trecho.	
Consolidação das informações da vistoria

B. Recomendações	Recomendações: /) implantar uma área segregada para tráfego de pedestres e ciclistas na margem sentido Curitiba; //) proteger a área de pedestres com acerto dos pontos e abrigos de ônibus; ///) iluminar a região da travessia de pedestres; iv) recuperar o pavimento rígido; e v) regulamentar e implantar condições para o acesso à comunidade.

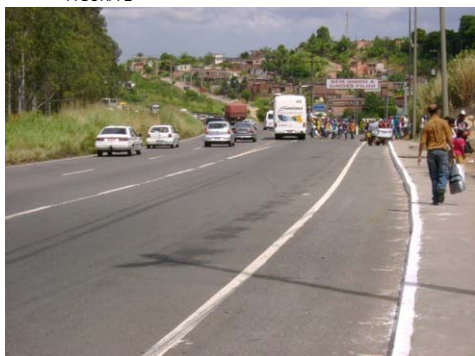
FIGURA 2

Nos dois trechos vistoriados, fora das áreas urbanas com calçadas, quase não foram observadas condições apropriadas para a circulação de pedestres ao longo da rodovia, exceção feita a um pequeno trecho entre o posto da PRF e a entrada para a cidade de Simões Filho, na BR-324, onde existe uma calçada em nível diferente da pista.

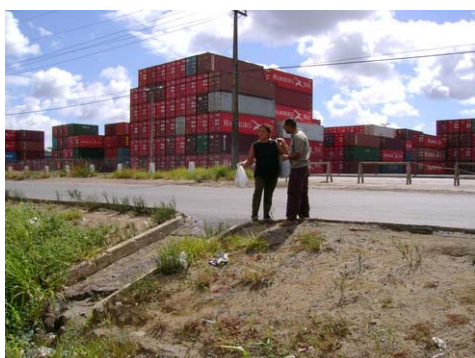
FIGURA 4

Em muitos locais, normalmente com fluxos baixos de pedestres, não havia nenhum tipo de apoio a estes, que atravessam quando possível, nas brechas entre veículos. Em alguns locais e horários de fluxo veicular mais alto, quase não existem brechas adequadas para travessia. Em muitos casos observados, a geometria desfavorável e/ou a falta de roçada dificultavam mais ainda a travessia, prejudicando a visibilidade pedestre-veículo.

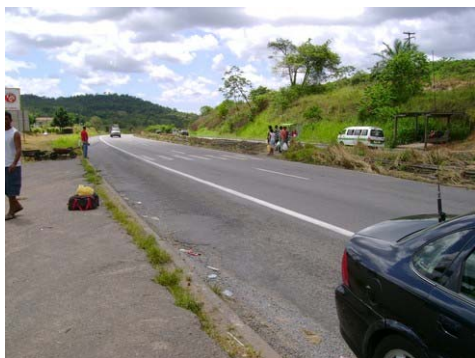
FIGURA 5

Em outros locais encontraram-se pedestres atravessando em faixas de travessia pintadas na pista, mas sem nenhuma garantia de condições seguras: veículos passando a até 100 km/h, nenhuma sinalização a mais para condutores, nenhum tipo de redutor de velocidade, e nem sempre iluminação noturna.

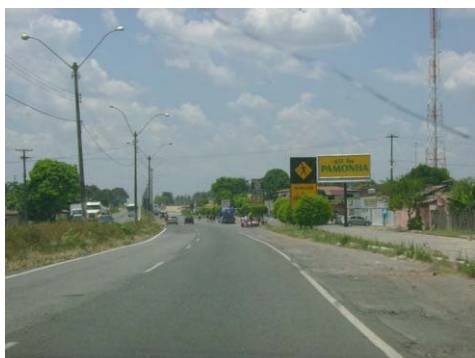
FIGURA 7

Observaram-se ainda alguns exemplos de placas de advertência sobre a presença de pedestres atravessando a pista, mas sem nenhum tipo de controle de velocidade ou sinalização da travessia. Além disso, por vezes a placa estava encoberta por vegetação e/ou tinha sua visibilidade interferida por propaganda.

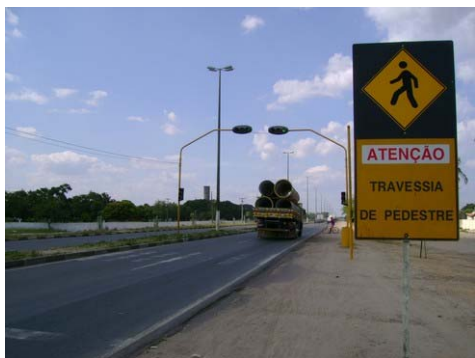
FIGURA 8

Em um trecho urbano de Feira de Santana, junto à entrada de uma área educacional, encontrou-se uma travessia para pedestres com semáforos para veículos e para pedestres, com fase específica para travessia. Mas logo notou-se um alto grau de desobediência por parte de condutores, na ausência de fiscalização.

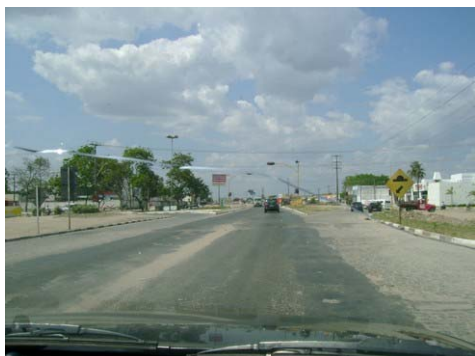
FIGURA 10

Ainda na área urbana de Feira de Santana, há locais com lombadas físicas que garantem a baixa velocidade dos veículos, mas que são desprovidos de sinalização horizontal.

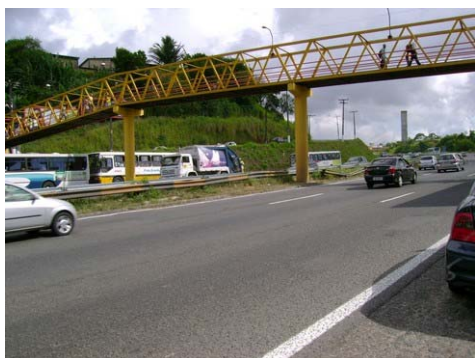
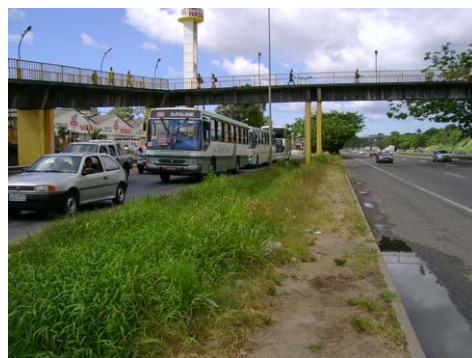
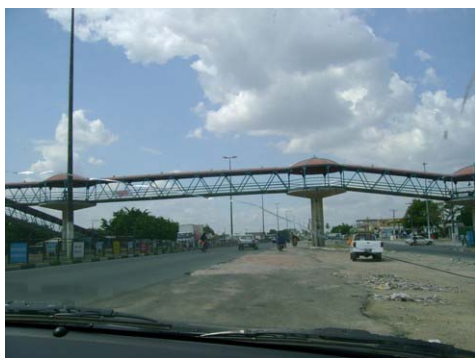
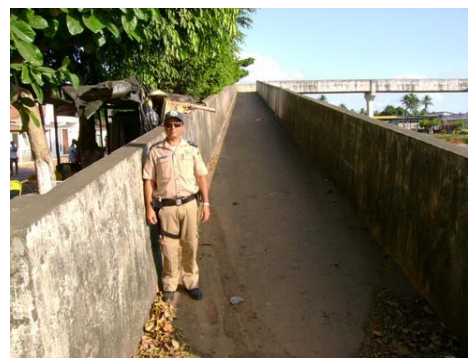
Por fim, existem passarelas, mas de qualidades diversas de projeto, manutenção, e segurança pessoal contra pedágios e assalto. Algumas delas possuem barreiras no canteiro central para evitar a passagem de pedestres. Seguem alguns exemplos.
