**ESTUDO DAS CARACTERÍSTICAS GERAIS DE OPERAÇÃO
DAS BARREIRAS ELETRÔNICAS NAS RODOVIAS
GOIANAS**

**MONOGRAFIA DE ESPECIALIZAÇÃO EM TRANSPORTES
URBANOS**

PUBLICAÇÃO: E-TU-011A/2002

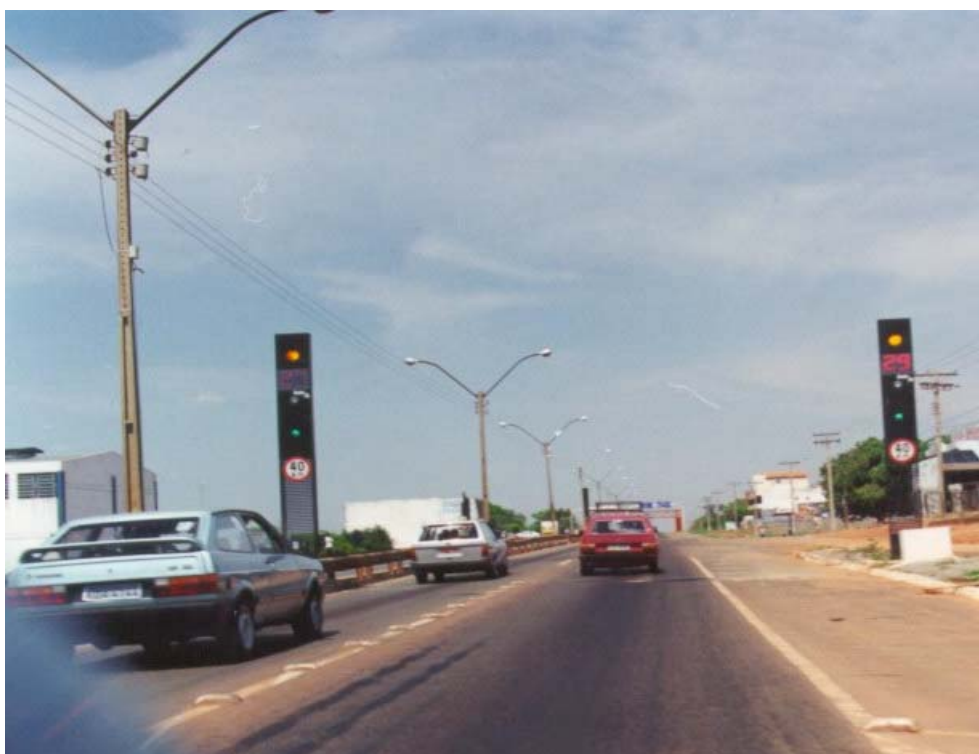
Figura 1 – Lombada eletrônica tipo monolito, implantada na rodovia GO-060.

É um dos equipamentos utilizados para medir a velocidade de veículos automotivos, apresentando diferentes formatos do tipo monolito e do tipo pórtico. Nas rodovias goianas são utilizados somente os diferentes tipos de monolito, selecionados em função da geometria da pista no ponto a ser fiscalizado. A Figura 1 mostra um dos equipamentos implantados no quilômetro 1.4 da rodovia GO-060, sentido Trindade - Goiânia.

A Portaria do Instituto Nacional de Metrologia, Normalização e Qualidade Industrial - INMETRO/DIMEL/ nº 041, de 05 de março de 1996, descreve a lombada eletrônica como um instrumento para medição da velocidade de deslocamento de veículos automotivos, com princípio de funcionamento baseado na alteração do campo magnético de laços indutivos e constituído por sistemas medidor, processador, sinalizador, indicador e dispositivo registrador.

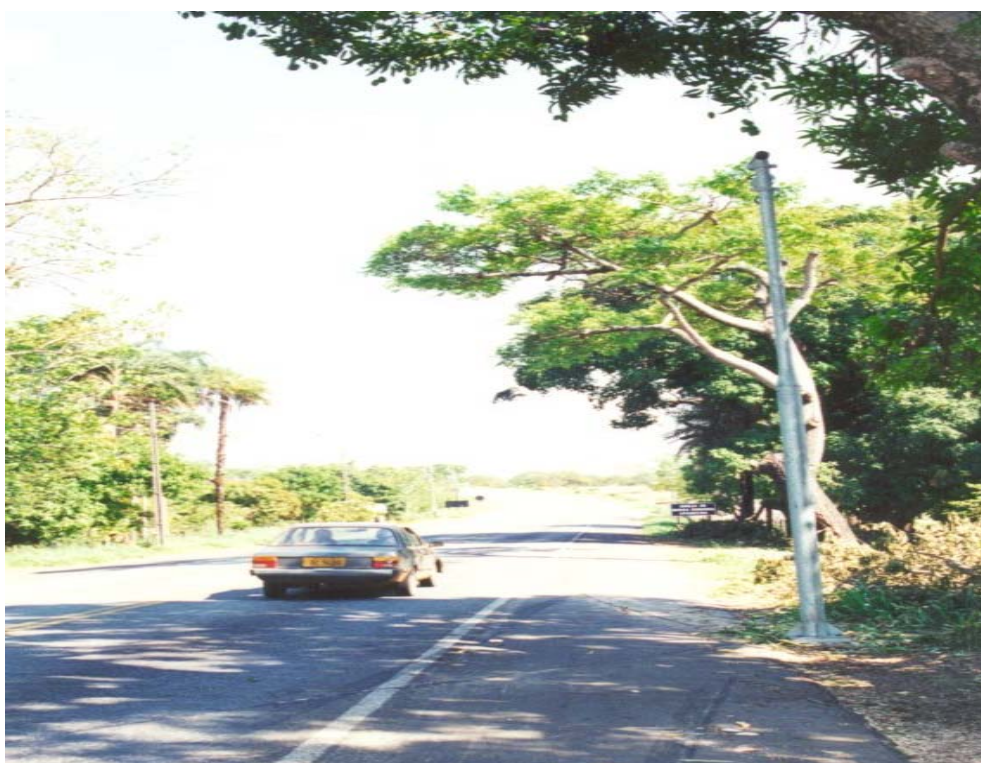
Figura 2 – Radar fixo utilizado na rodovia GO-070.

É outro equipamento utilizado para medir a velocidade de veículos automotivos nas rodovias goianas. A Figura 2 mostra o modelo de radar fixo adotado pela AGETOP, implantado na GO-070, km 122.

A Portaria INMETRO/DIMEL/ nº033, de 08 de junho de 1998, descreve o radar fixo como sendo o instrumento para medição de velocidade de deslocamento de veículos automotivos, com princípio de funcionamento baseado na alteração do campo magnético de sensores indutivos. É constituído por sistema medidor, processador e dispositivo registrador.

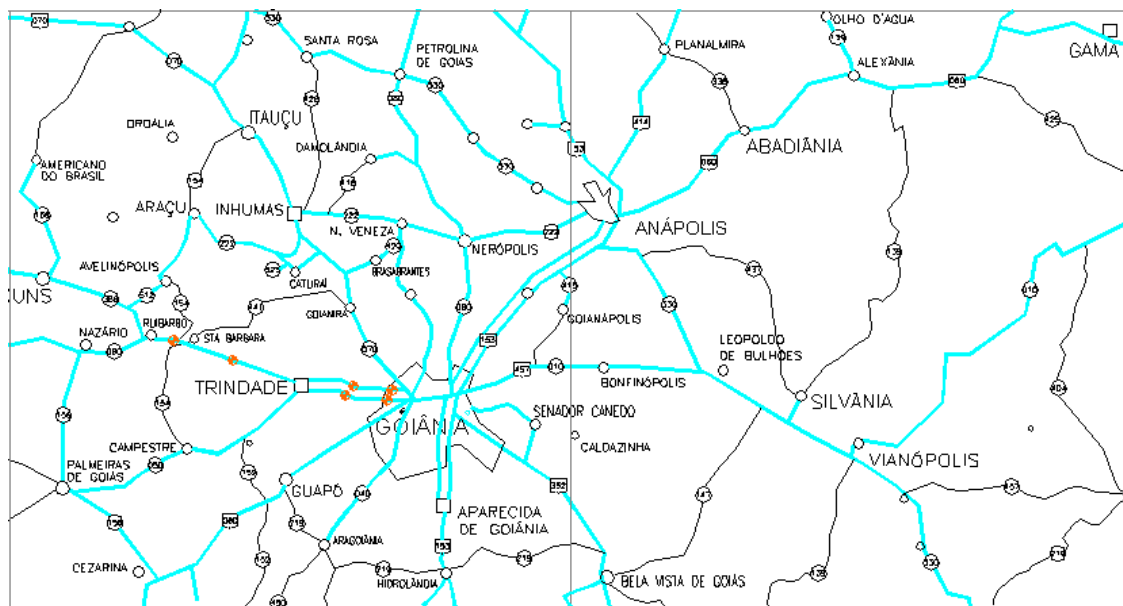
Figura 5 – Localização dos radares fixos implantados em rodovias goianas em 1999

As barreiras implantadas no ano de 1999, que serão objeto do presente estudo, têm sua localização mostrada nas Figuras 4 e 5.

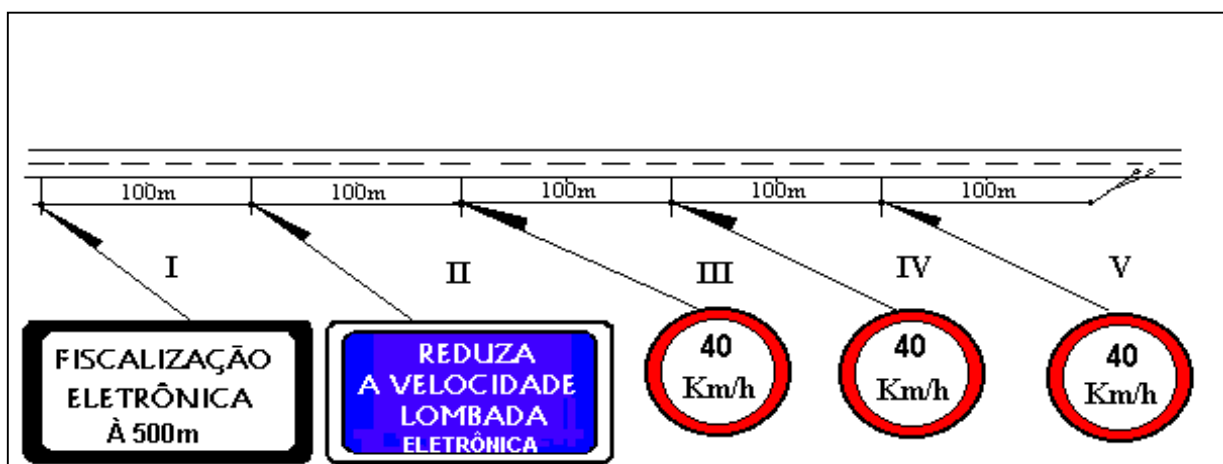
Figura 8 – Exemplo da sinalização utilizada atualmente junto às lombadas eletrônicas

Em agosto de 1999 a sinalização foi incrementada com a implantação de mais uma placa educativa, medindo 2x1m, alusiva à lombada eletrônica, e duas destas placas alusivas ao radar fixo conforme Figuras 8 e 9, respectivamente.

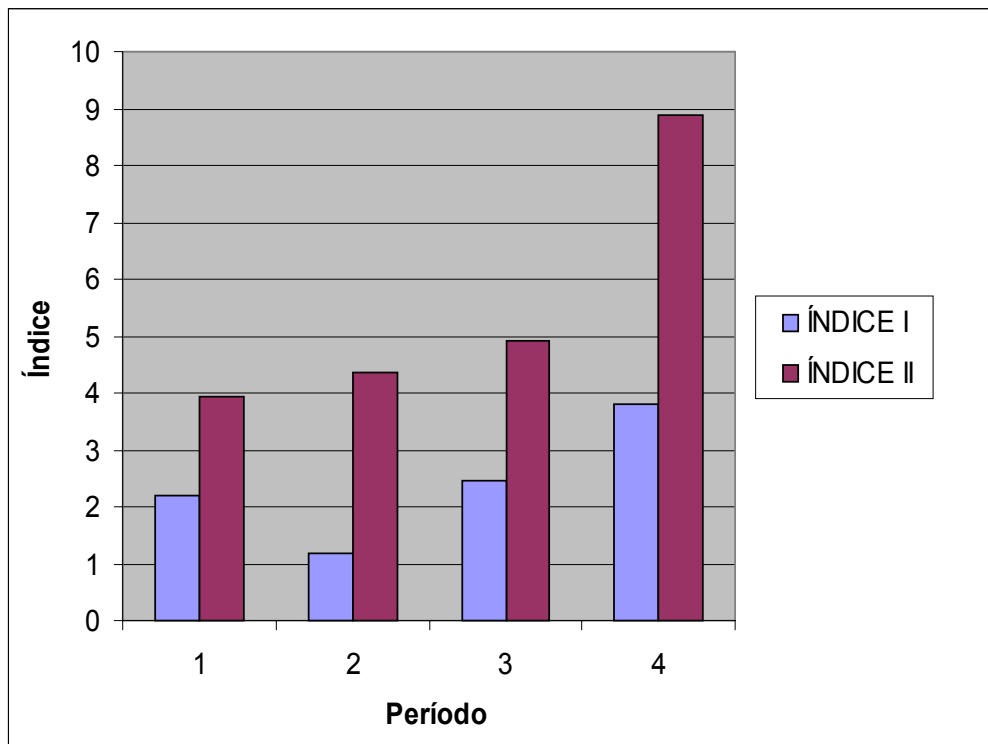
Figura 17 – Índices de acidentes para os radares fixos (mais negativo) – Km 45

O gráfico mostrado na Figura 17 apresenta uma realidade distinta, pois é constatado que existe um crescimento contínuo em ambos os índices. Isto pode ser facilmente explicado em função deste equipamento ser alvo de constantes depredações, o que torna a sua operação inconstante (fica vários períodos sem funcionar). Quando o usuário identifica esta situação, observa-se que existe um abuso maior que o anterior à implantação. Procurando reduzir tais atos desenvolveu-se um equipamento mais resistente a vandalismos, que em breve substituirá os utilizados atualmente.

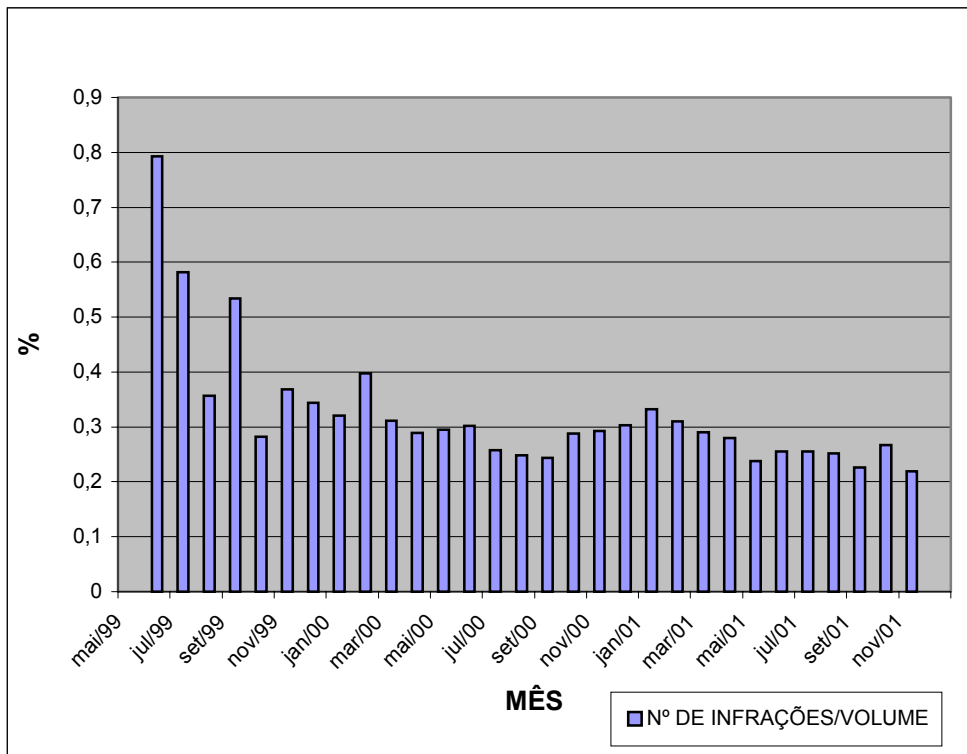
Figura 19 – Número de infrações em relação ao número de veículos nos equipamentos enquadrados no Caso 1.

e 20, demonstrando assim que no Caso 1 existe um aumento da velocidade já que ao transpor uma ondulação física, o veículo em geral quase para.
