# PESQUISA **CNT** DE **RODOVIAS** 2012

Relatório  
**PESQUISA CNT**  
**DE RODOVIAS 2012**

Pesquisa CNT de rodovias 2012: relatório gerencial. - Brasília :  
CNT : SEST : SENAT, 2012.

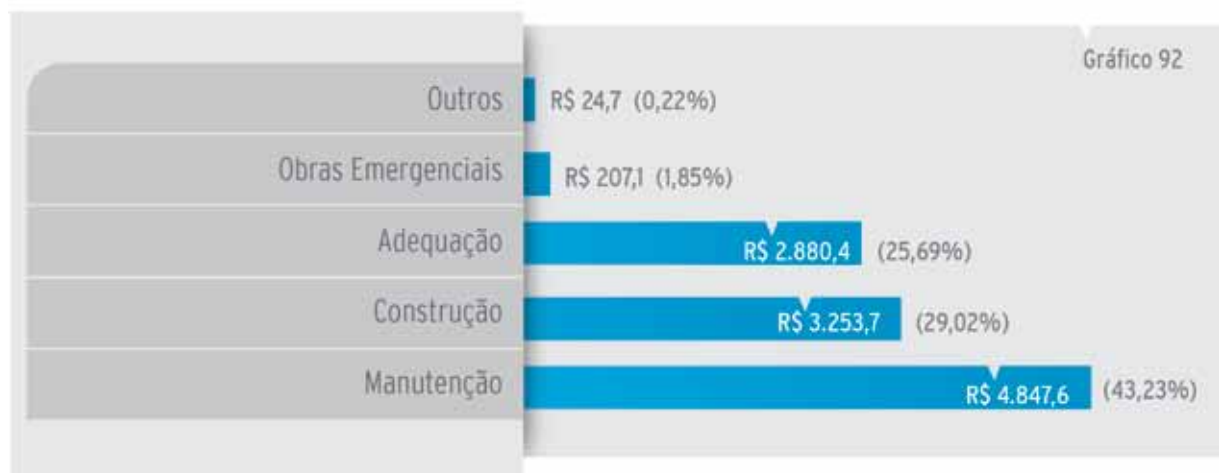
Dos R\$ 11, 21 bilhões investidos em infraestrutura rodoviária em 2011, R\$ 7,93 bilhões (70,7%) foram destinados à manutenção, adequação e obras emergenciais das rodovias (Gráfico 92). Apesar disso, 62,7% das rodovias brasileiras apresentam algum tipo de deficiência. A classificação geral das vias levantada por esta pesquisa evidencia a insuficiência dos recursos para a manutenção das rodovias e o deterioramento do capital investido.

#### Investimento federal em rodovias: total pago por categoria (2011) - R\$ milhões correntes
